**INFORME DE HITO DE CONTROL
N° 128-2024-OCI/0661-SCC**

**“SERVICIO DE GESTIÓN Y CONSERVACIÓN VIAL POR
NIVELES DE SERVICIO DEL CORREDOR VIAL OXAPAMPA -
POZUZO - CODO DEL POZUZO - EMP. PE 5N (PTO. INCA)”**

**HITO DE CONTROL N° 3 - AVANCE DE EJECUCIÓN DEL
SERVICIO DE GESTIÓN Y CONSERVACIÓN VIAL AL MES
DE JULIO DE 2024 EN LOS TRAMOS III Y IV**

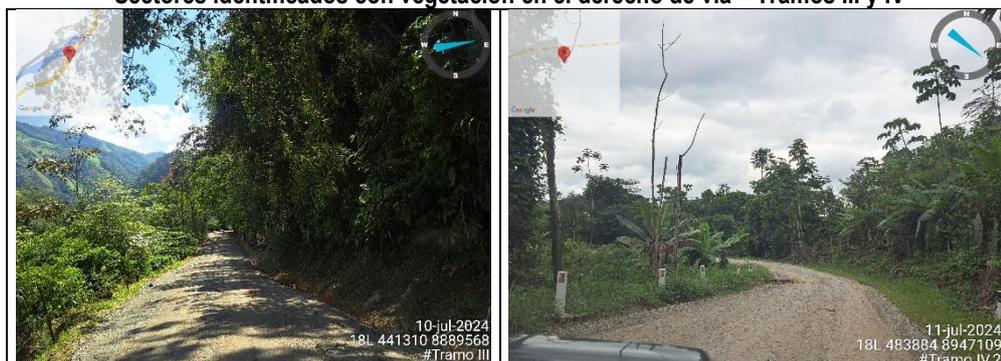
Comentario: En el Km 126 + 510, se observa presencia de árboles con alturas mayores a 3 metros al lado derecho de la vía, al lado izquierdo se observa arbustos con una altura promedio de 2 metros, los cuales obstaculizan la visibilidad.

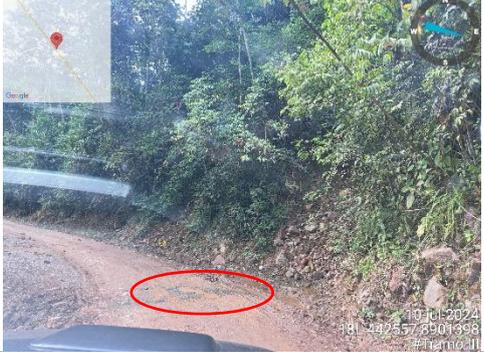
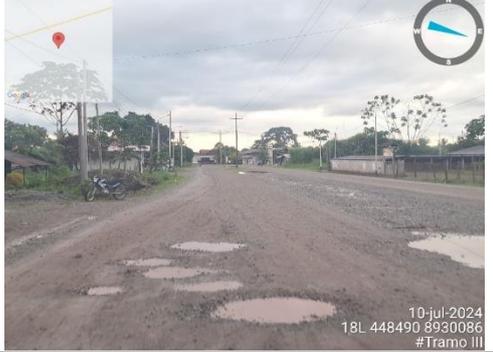
<p>Comentario: En la progresiva Km 142 + 845, se observa baches de grado 1, en la superficie de rodadura.</p>	<p>Comentario: En la progresiva Km 181 + 025, se observa baches de grado 2, que se ubican indistintamente en la superficie de rodadura.</p>

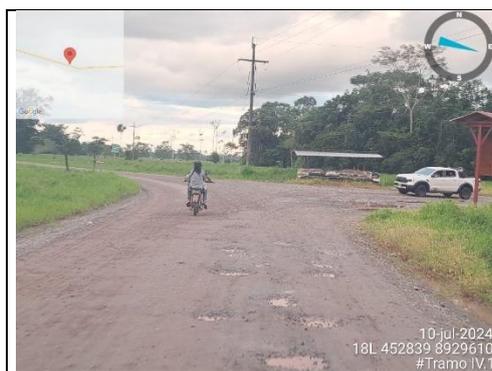
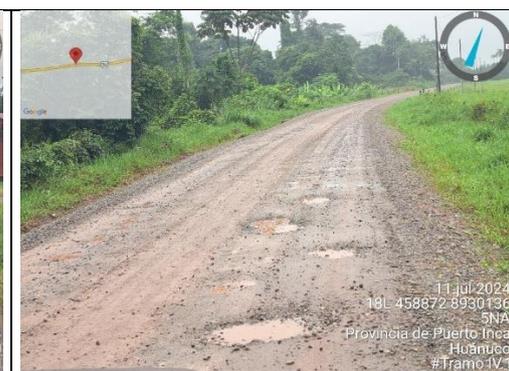
<p>Comentario: En la progresiva Km 185 + 844, se observa vegetación y baches de grado 1, que se ubican indistintamente en la superficie de rodadura.</p>	<p>Comentario: En la progresiva Km 192 + 000, se observa vegetación y baches de grado 1, que se ubican indistintamente en la superficie de rodadura.</p>

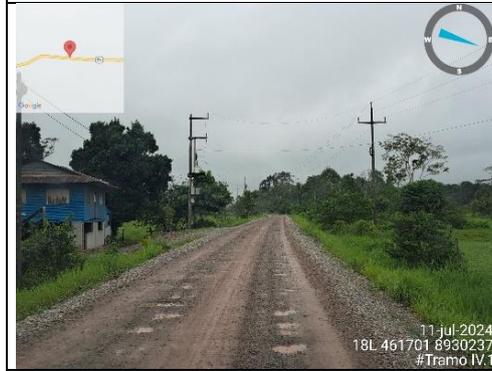
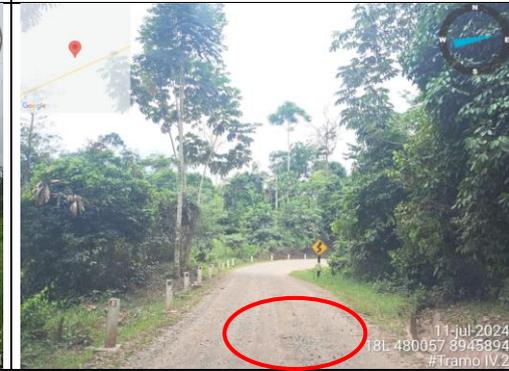
<p>Comentario: En la progresiva Km 195 + 160, se observa baches de grado 1, que se ubican indistintamente en la superficie de rodadura.</p>	<p>Comentario: En la progresiva Km 225 + 420, se observa baches de grado 1, en la superficie de rodadura.</p>

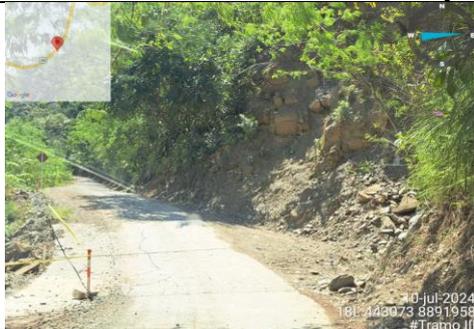
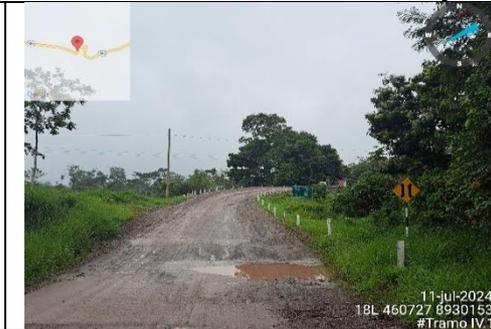
<p>Comentario: En la progresiva Km 130+510, se observa sedimentos, pérdida de juntas y de geometría que señalan una falla estructural en el badén de concreto.</p>	<p>Comentario: En la progresiva Km 193 + 792, se observa sedimentos en el badén de concreto.</p>

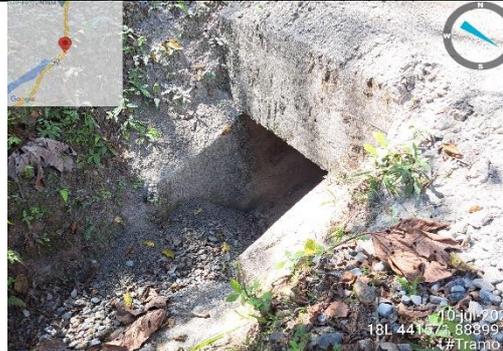
<p>10 Jul 2024 181 441572 8889916 #Tramo III</p>
<p>Comentario: En el Km 126+900, se observa en el ingreso de la alcantarilla presencia de sedimentos.</p>	<p>Comentario: En el Km 126+900, se observa en la salida de la alcantarilla presencia de malezas y sedimentos.</p>

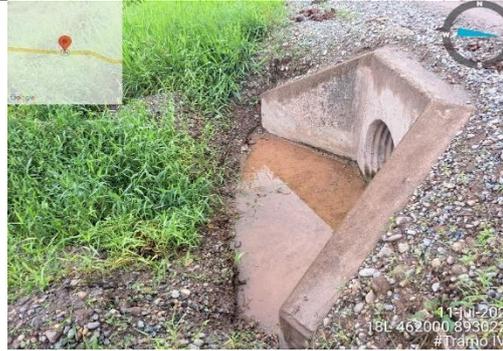
<p>11 Jul 2024 181 462000 8936222 #Tramo IV.3</p>
<p>Comentario: En el Km 195 + 360, se observa en el ingreso de la alcantarilla presencia de vegetación, sedimentos y colmatación de la misma, al tener agua empozada en su interior.</p>	<p>Comentario: En el Km 195 + 360, se observa en la salida de la alcantarilla presencia de vegetación, sedimentos y colmatación de la misma, al tener agua empozada en su interior.</p>

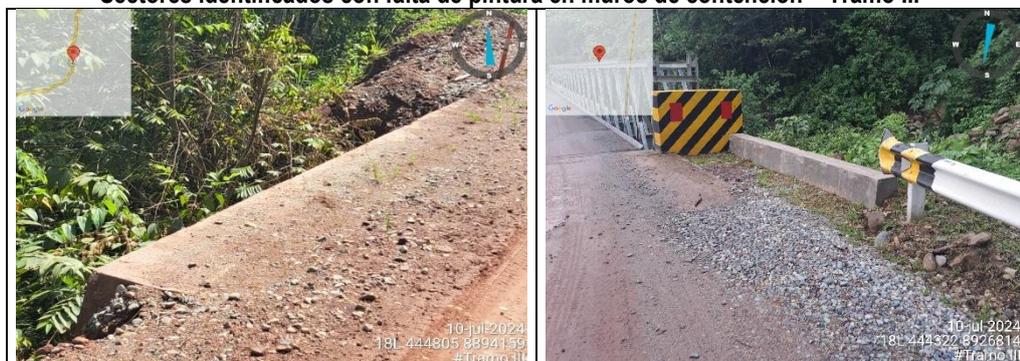
Comentario: En la progresiva Km 133+891, se observa la falta de pintura en la corona del muro de contención lado izquierdo de la vía.

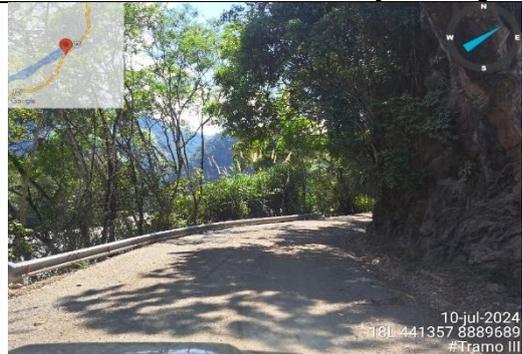
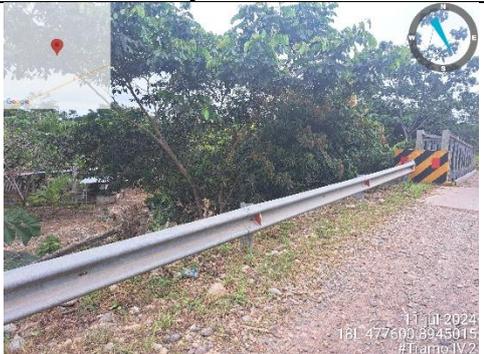
<p>Comentario: En el Km 126+600, se observa falta de limpieza, desprendimiento de pintura y árboles de una altura superior a los 3 metros sobre el guardavías, lado izquierdo de la vía.</p>	<p>Comentario: En la progresiva Km 224 + 727, se observa falta de limpieza y árboles de una altura superior a los 3 metros sobre el guardavías, lado izquierdo de la vía.</p>

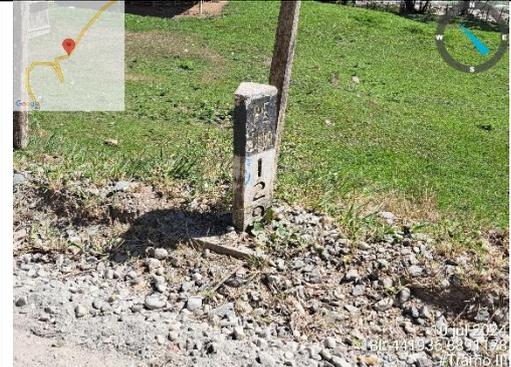
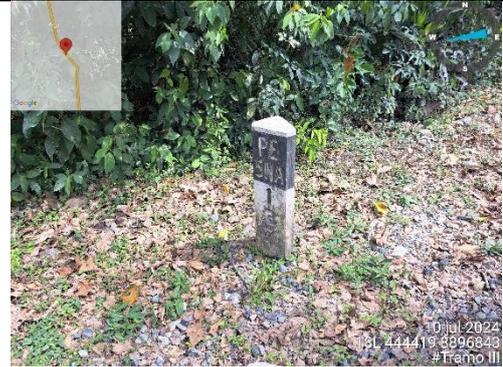
<p>Comentario: En la progresiva Km 129 + 000, se observa desprendimiento de pintura, falta de limpieza y deterioro en el hito kilométrico, lado izquierdo de la vía.</p>	<p>Comentario: En la progresiva Km 137 + 000, se observa desprendimiento de pintura, falta de limpieza y deterioro en el hito kilométrico, lado izquierdo de la vía.</p>

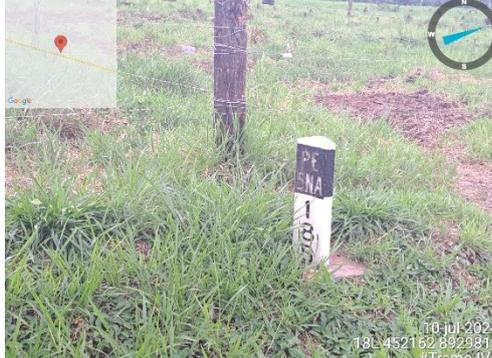
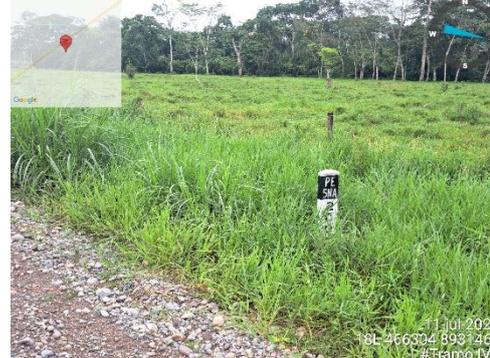
<p>Comentario: En la progresiva Km 185 + 000, se observa desprendimiento de pintura y maleza que obstruye la visibilidad del hito kilométrico, lado izquierdo de la vía.</p>	<p>Comentario: En la progresiva Km 200 + 000, se observa falta de limpieza, desprendimiento de pintura en el hito kilométrico y maleza que obstruye la visibilidad del hito kilométrico, lado derecho de la vía.</p>

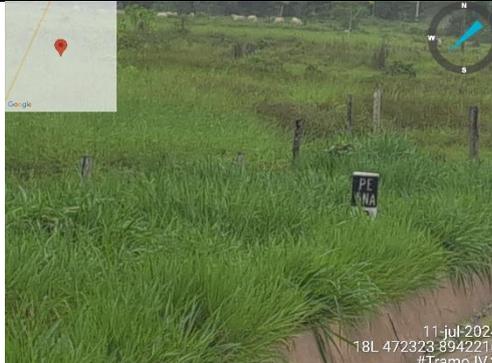
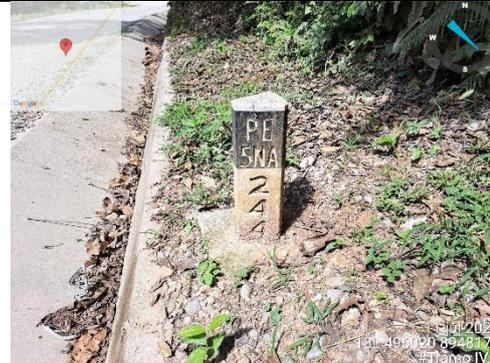
<p>Comentario: En la progresiva Km 214 + 000, se observa falta de limpieza y maleza que obstruye la visibilidad del hito kilométrico, lado derecho de la vía.</p>	<p>Comentario: En la progresiva Km 244 + 000, se observa falta de limpieza y desprendimiento de pintura en el hito kilométrico, lado derecho de la vía.</p>

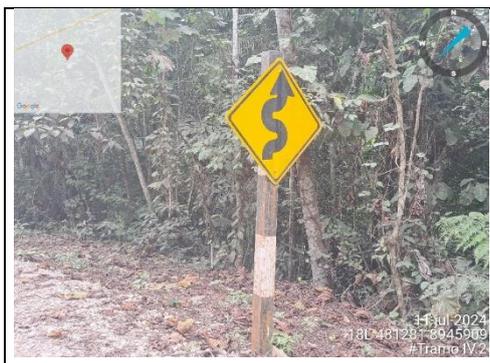
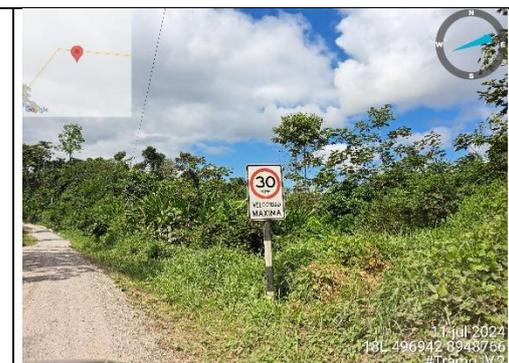
<p>Comentario: En el Km 226 + 250, se observa señal preventiva con falta de limpieza de cartel y soporte, lado derecho de la vía.</p>	<p>Comentario: En el Km 245 + 450, se observa la falta de limpieza de cartel y soporte, presencia de malezas y arbustos sobre la señal reglamentaria, lado derecho de la vía.</p>

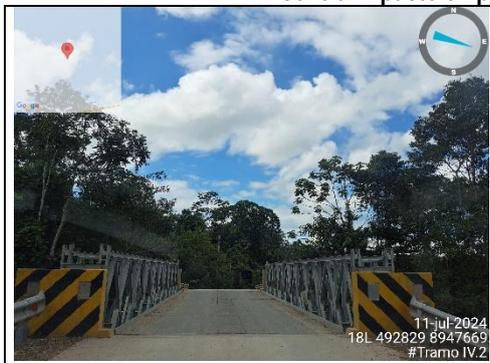
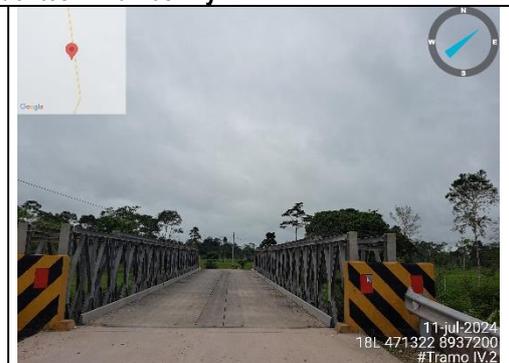
<p>Comentario: En el Km 240 + 500, se observa la falta de las láminas retroreflectivas en el muro contra impacto.</p>	<p>Comentario: En la progresiva Km 208 + 370, se observa el desprendimiento de pintura y de una lámina retroreflectiva en el muro contra impacto.</p>

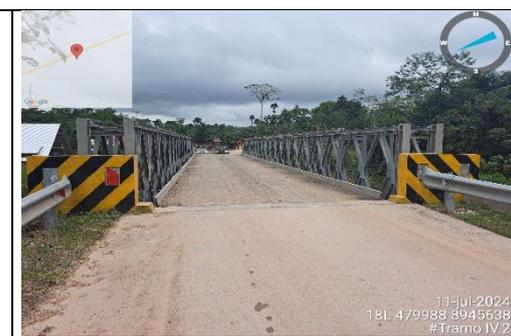
<p>11-Jul-2024 18L 479988 8945638 #Tramo IV 2</p>
<p>Comentario: En la progresiva Km 219 + 570, se observa un puente con presencia de sedimentos, sin marcas en el pavimento y sin tachas reflectivas en superficie de rodadura.</p>	<p>Comentario: En el Km 240 + 500, se observa el puente Peripezia sin marcas en el pavimento, sin tachas reflectivas en superficie de rodadura.</p>

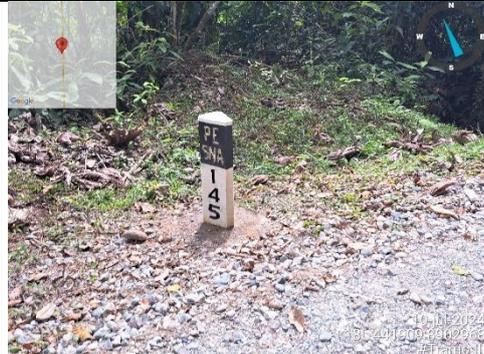
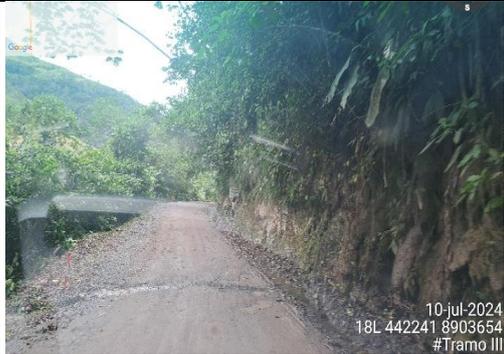
<p>Comentario: En la progresiva Km 145+000, se observa falta de limpieza en el hito kilométrico, lado izquierdo de la vía.</p>	<p>Comentario: En la progresiva Km 145 + 874, se observa tres (3) baches de grado 1 en la superficie de rodadura.</p>

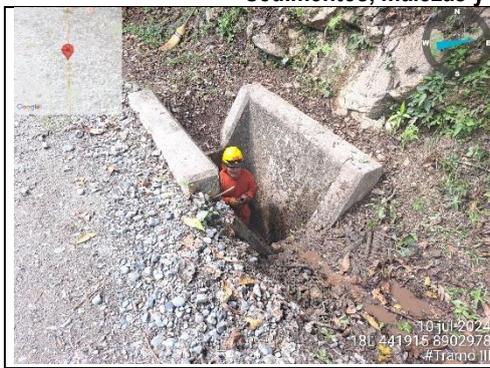
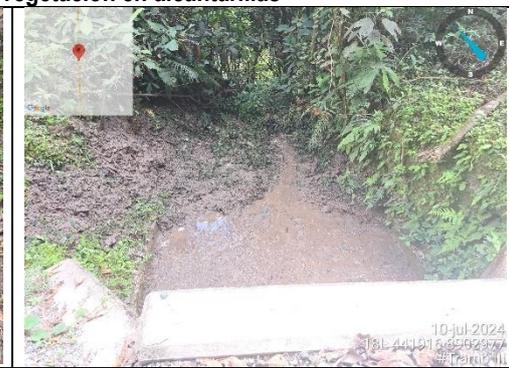
<p>Comentario: En la progresiva Km 145 + 005, se observa en el ingreso de la alcantarilla sedimentos y vegetación que impiden el libre flujo del agua.</p>	<p>Comentario: En la progresiva Km 145 + 005, se observa en la salida de la alcantarilla sedimentos y vegetación que impiden el libre flujo del agua.</p>

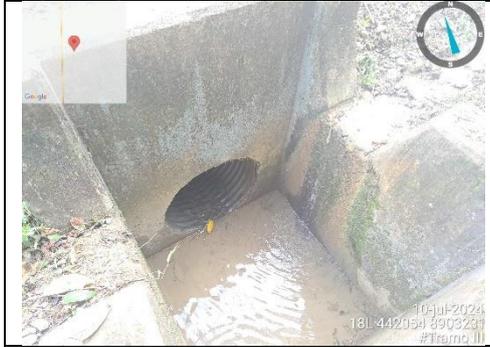
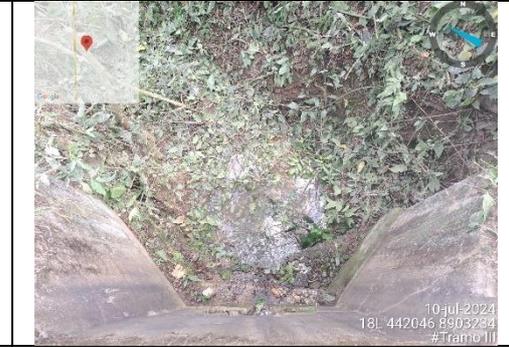
<p>Comentario: En la progresiva Km 145 + 327, se observa en el ingreso de la alcantarilla sedimentos y vegetación que impiden el libre flujo del agua.</p>	<p>Comentario: En la progresiva Km 145 + 327, se observa en la salida de la alcantarilla maleza, sedimentos y vegetación que impiden el libre flujo del agua.</p>

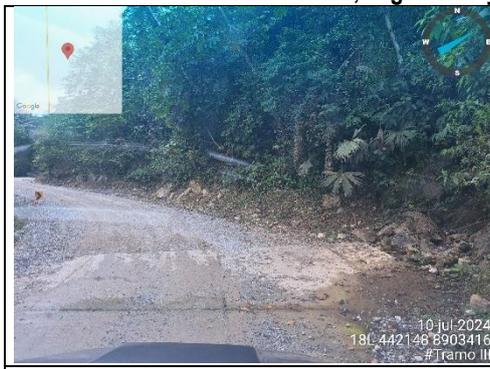
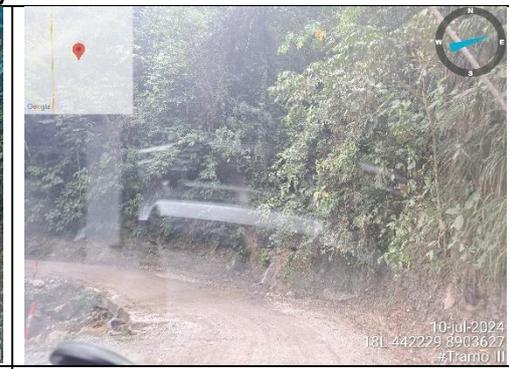
<p>Comentario: En la progresiva Km 145+532, se observa presencia de sedimentos sobre el cuerpo del badén, y en el ingreso y salida del cauce presencia de vegetación.</p>	<p>Comentario: En la progresiva Km 145+863, se observa sedimentos sobre el cuerpo del badén y socavación en la salida del badén.</p>

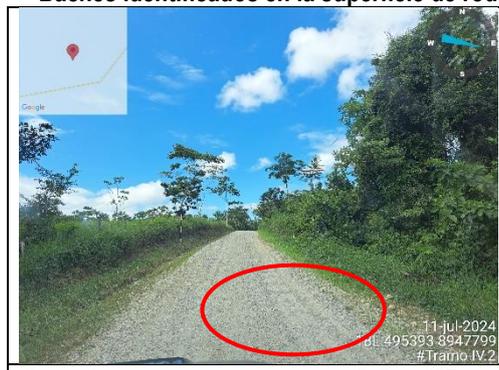
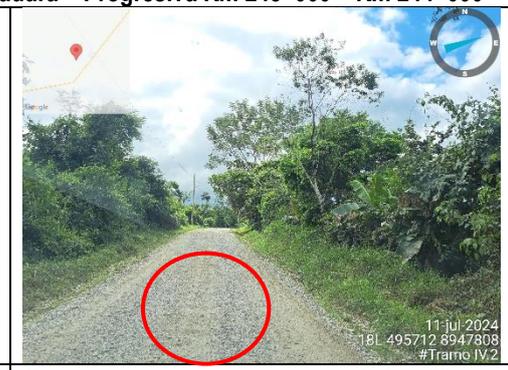
<p>Comentario: En la progresiva Km 243 + 037, se observa baches de grado 1 en la superficie de rodadura.</p>	<p>Comentario: En la progresiva Km 243 + 321, se observa baches de grado 1 en la superficie de rodadura.</p>

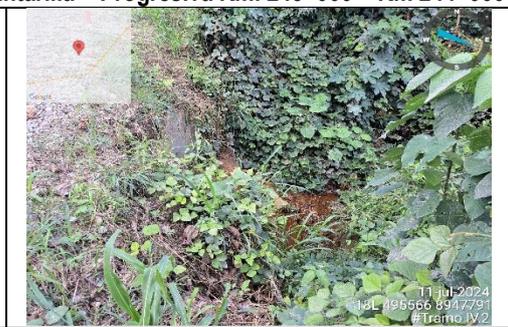
<p>Comentario: En la progresiva Km 243 + 215, se observa en el ingreso de la alcantarilla sedimentos que cubren parcialmente el radio hidráulico de la alcantarilla y vegetación en el cauce.</p>	<p>Comentario: En la progresiva Km 243 + 215, se observa en la salida de la alcantarilla sedimentos que cubren parcialmente el radio hidráulico de la alcantarilla y vegetación en el cauce.</p>

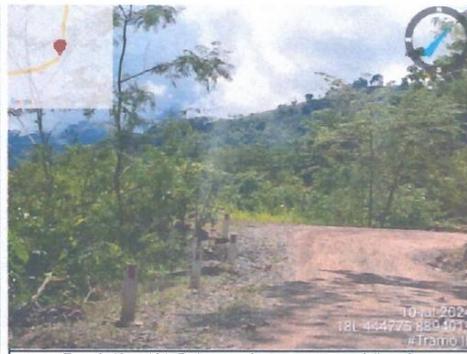
12 En el Km 133+740, se observa postes delimitadores con desprendimiento de pintura y falta de limpieza. Asimismo, se observa algunos postes delimitadores con láminas reflectivas deterioradas, lado izquierdo de la vía.

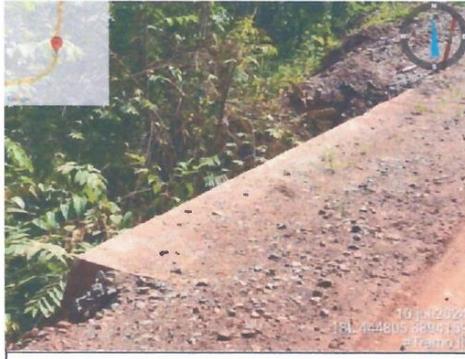
13 En la progresiva Km 133+891, se observa la falta de pintura del muro de contención lado izquierdo de la vía.

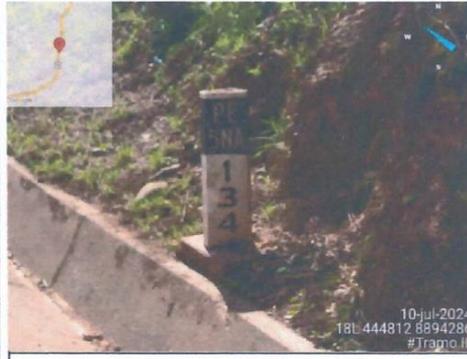
14 En la progresiva Km 134+000, se observa desprendimiento de pintura y falta de limpieza en el hito kilométrico, lado izquierdo de la vía.

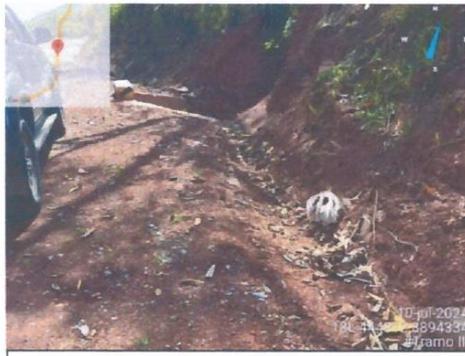
15 En el Km 134+049, se observa presencia de vegetación y colmatación por sedimentos en la cuneta, lado derecho de la vía.

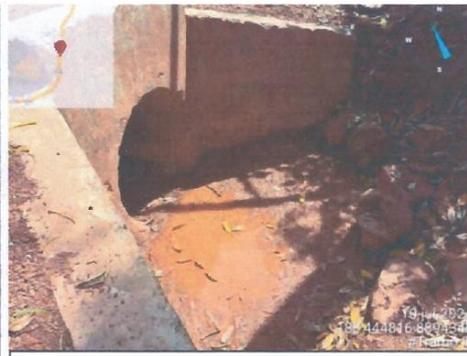
16 En el Km 134+049, se observa en la salida de la alcantarilla presencia de malezas y sedimentos en el cuerpo de la alcantarilla.

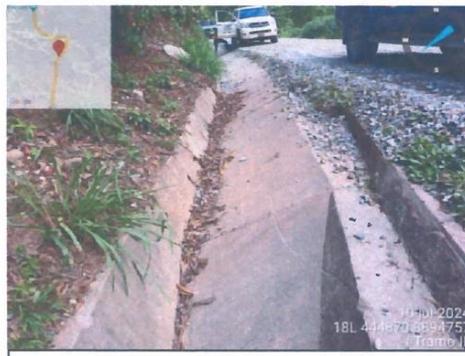
17 En el Km 134+049, se observa presencia de vegetación y colmatación por residuos sólidos en la cuneta, lado derecho de la vía.

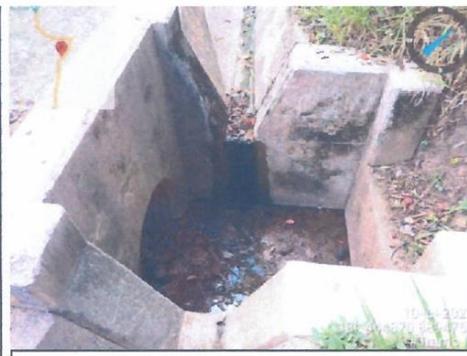
18 En el Km 134+509, se observa en la entrada de la alcantarilla presencia de malezas y sedimentos en el cuerpo de la alcantarilla.

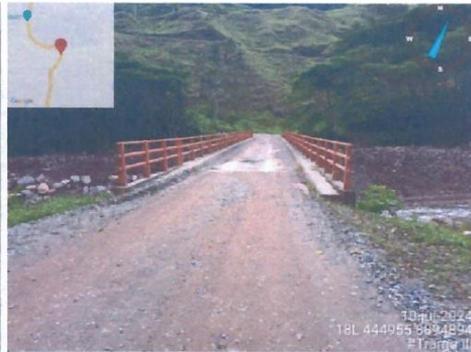
20 En el Km 134+740, se observa al puente Santa Rosa con presencia de oxido y desprendimiento de pintura en sus barandas metálicas en ambos lados.

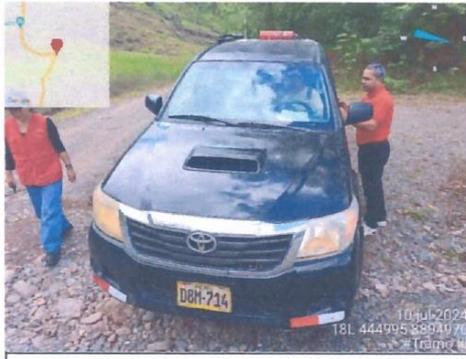
25 En la camioneta negra marca Toyota Modelo Hilux de Placa DBM-714, se observa que el extintor contra incendios incluido se encuentra vencido y sin precinto de seguridad.

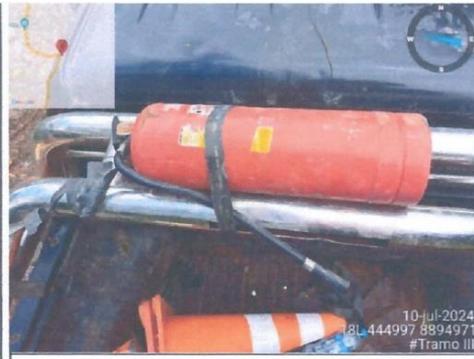
26 En la camioneta negra marca Toyota Modelo Hilux de Placa DBM-714, se observa que el extintor contra incendios incluido se encuentra vencido y sin precinto de seguridad.

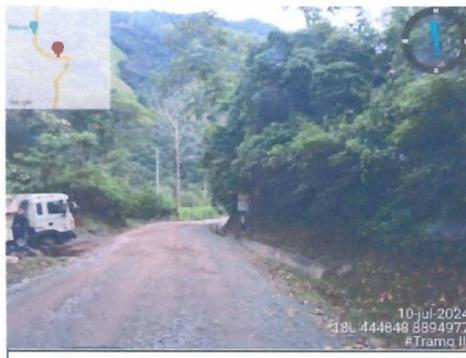
29 En el Km 134+860, se observa la señal reglamentaria con presencia de vegetación, falta de limpieza de cartel y soporte, lado derecho de la vía.

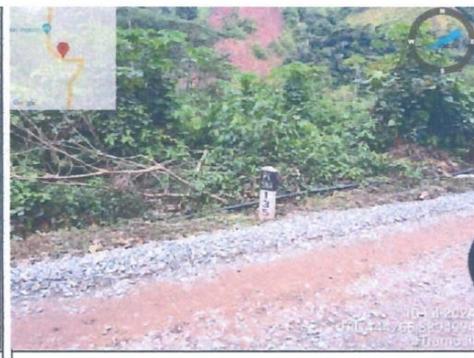
30 En la progresiva Km 135+000, se observa desprendimiento de pintura y falta de limpieza en el hito kilométrico, lado derecho de la vía.

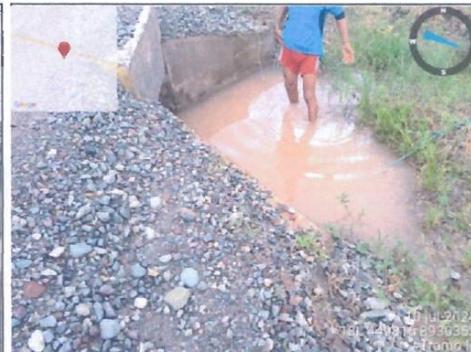
32 En el Km 182 + 585, se observa en el cauce de ingreso de la alcantarilla presencia de vegetación, residuos sólidos y agua estancada; asimismo, sedimentos en el cuerpo de la alcantarilla.

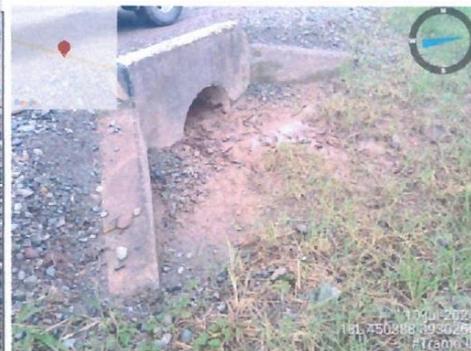
34 En el Km 183 + 160, se observa en el cauce de ingreso de la alcantarilla presencia de vegetación, residuos sólidos y agua estancada; asimismo, sedimentos en el cuerpo de la alcantarilla.

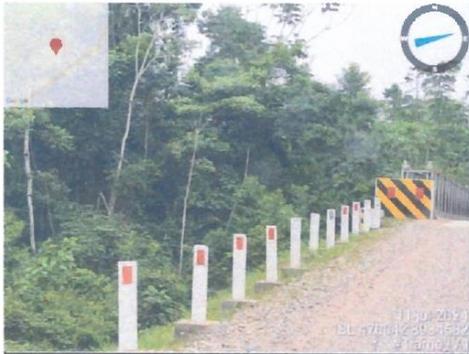
49 En la progresiva Km 205 + 25, se observa desprendimiento de pintura y delineador incompleto en el lado izquierdo de la vía.

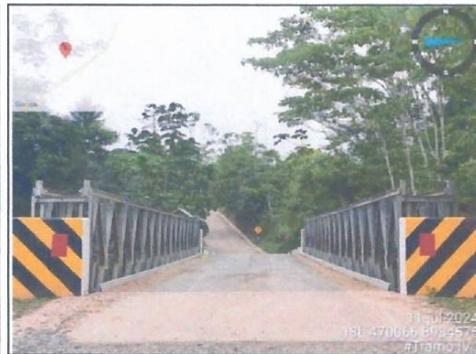
50 En el Km 205 + 50, se observa un puente con falta de láminas reflectoras, calzada sin marcas en el pavimento y sedimentos.

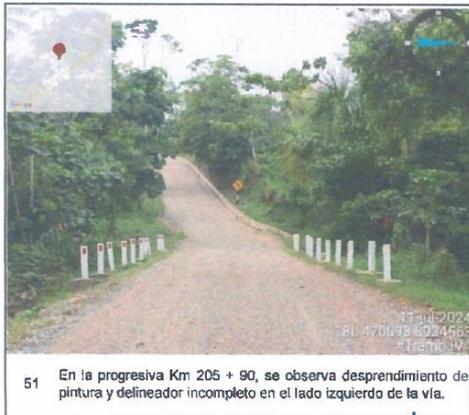
51 En la progresiva Km 205 + 90, se observa desprendimiento de pintura y delineador incompleto en el lado izquierdo de la vía.

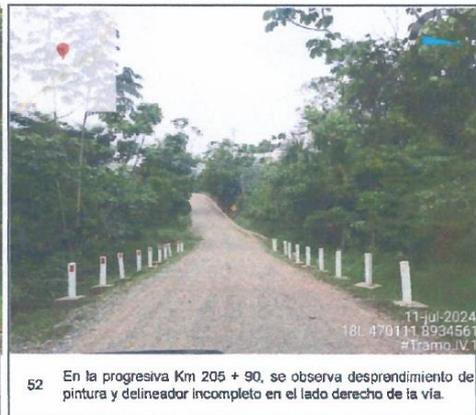
52 En la progresiva Km 205 + 90, se observa desprendimiento de pintura y delineador incompleto en el lado derecho de la vía.

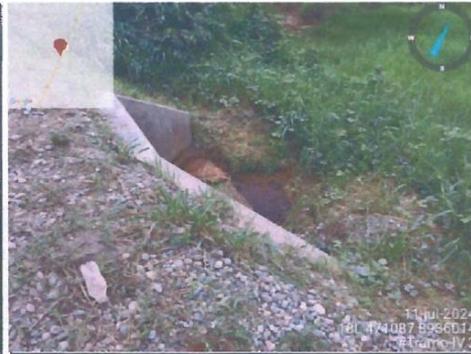
54 En el Km 207 + 10, se observa en el cauce de ingreso de la alcantarilla presencia de vegetación, residuos sólidos y agua estancada; asimismo, sedimentos en el cuerpo de la alcantarilla.

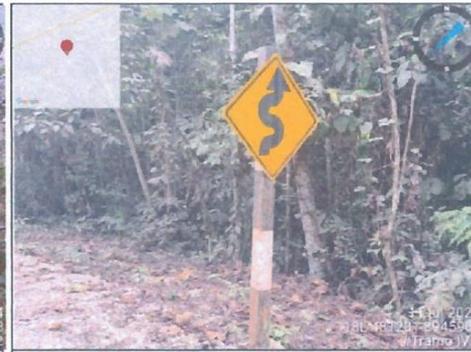
56 En el Km 228 + 250, se observa señal preventiva con desprendimiento de pintura en su soporte, lado derecho de la vía.

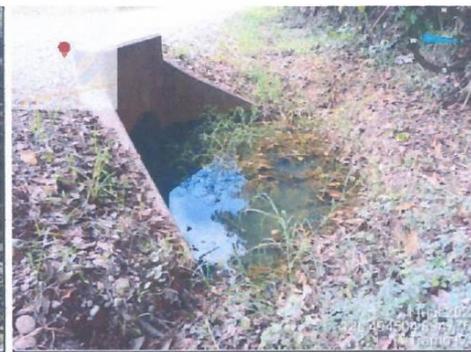
58 En el Km 242 + 121, se observa en el cauce de ingreso de la alcantarilla presencia de vegetación, residuos sólidos y agua estancada; asimismo, sedimentos en el cuerpo de la alcantarilla.

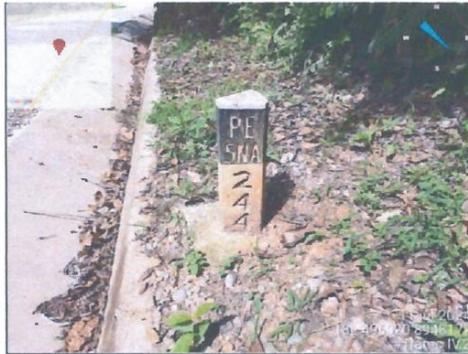
59 En la progresiva Km 244+000, se observa vegetación, falta de limpieza y desprendimiento de pintura en el hito kilométrico, lado derecho de la vía.

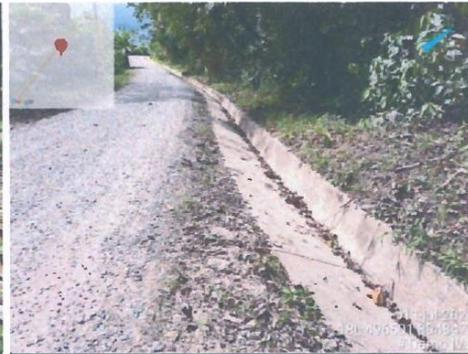
60 En la progresiva Km 244 + 35, se observa sedimentos en la cuneta, lado derecho de la vía.
