**INFORME DE HITO DE CONTROL
N° 128-2024-OCI/0661-SCC**

**“SERVICIO DE GESTIÓN Y CONSERVACIÓN VIAL POR
NIVELES DE SERVICIO DEL CORREDOR VIAL OXAPAMPA -
POZUZO - CODO DEL POZUZO - EMP. PE 5N (PTO. INCA)”**

**HITO DE CONTROL N° 3 - AVANCE DE EJECUCIÓN DEL
SERVICIO DE GESTIÓN Y CONSERVACIÓN VIAL AL MES
DE JULIO DE 2024 EN LOS TRAMOS III Y IV**

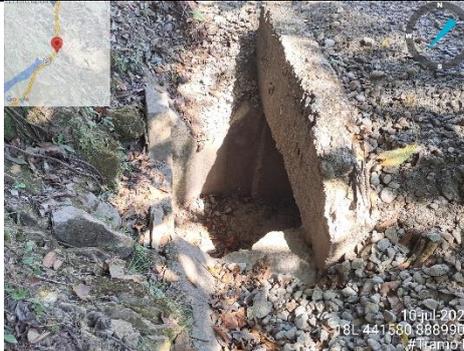
<p>10 Jul 2024 181 441572 8889916 #Tramo III</p>
<p>Comentario: En el Km 126+900, se observa en el ingreso de la alcantarilla presencia de sedimentos.</p>	<p>Comentario: En el Km 126+900, se observa en la salida de la alcantarilla presencia de malezas y sedimentos.</p>

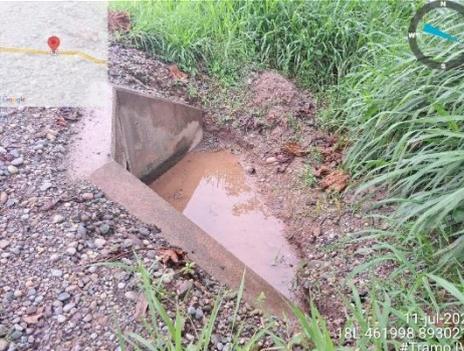
<p>11 Jul 2024 181 462000 8936222 #Tramo IV.3</p>
<p>Comentario: En el Km 195 + 360, se observa en el ingreso de la alcantarilla presencia de vegetación, sedimentos y colmatación de la misma, al tener agua empozada en su interior.</p>	<p>Comentario: En el Km 195 + 360, se observa en la salida de la alcantarilla presencia de vegetación, sedimentos y colmatación de la misma, al tener agua empozada en su interior.</p>

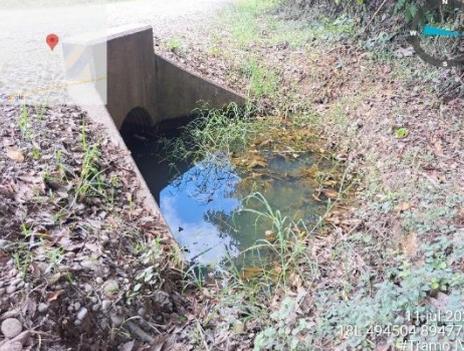
<p>Comentario: En el Km 242 + 121, se observa en el ingreso de la alcantarilla presencia de vegetación, sedimentos y colmatación de la misma, al tener agua empozada en su interior.</p>	<p>Comentario: En el Km 242 + 121, se observa en la salida de la alcantarilla presencia de vegetación la cual no permite visualizar la salida de la alcantarilla, sedimentos y colmatación de la misma, al tener agua empozada en su interior.</p>

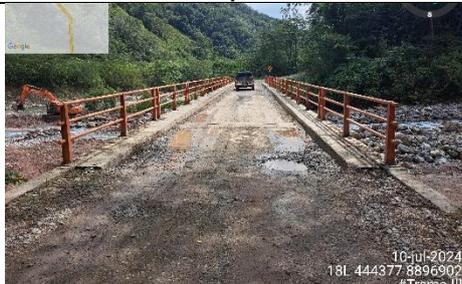
<p>10-jul-2024 18L 444861 8928996 #Tramo III</p>
<p>Comentario: En la progresiva Km 137 + 052, se observa el puente Paujil con presencia de sedimentos, sin marcas en el pavimento y sin tachas reflectivas en superficie de rodadura.</p>	<p>Comentario: En el Km 177 + 424, se observa el puente Charapa con presencia de sedimentos, sin marcas en el pavimento y sin tachas reflectivas en superficie de rodadura.</p>

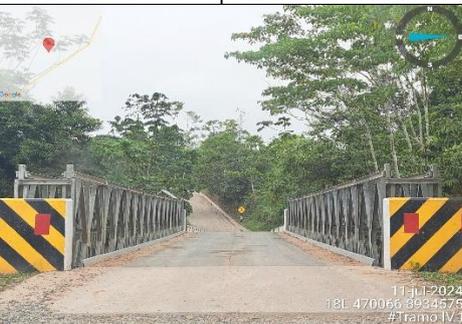
<p>11-jul-2024 18L 471322 8937280 #Tramo IV.2</p>
<p>Comentario: En la progresiva Km 195 + 880, se observa el puente Zapallo de San Juan con presencia de sedimentos, sin marcas en el pavimento y sin tachas reflectivas en superficie de rodadura.</p>	<p>Comentario: En el Km 208 + 370, se observa el puente Zapallo de los Ángeles sin marcas en el pavimento y sin tachas reflectivas en superficie de rodadura.</p>

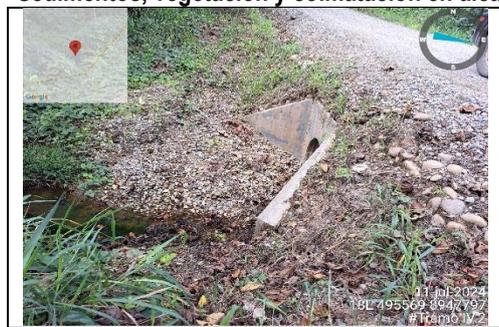
<p>Comentario: En la progresiva Km 243 + 215, se observa en el ingreso de la alcantarilla sedimentos que cubren parcialmente el radio hidráulico de la alcantarilla y vegetación en el cauce.</p>	<p>Comentario: En la progresiva Km 243 + 215, se observa en la salida de la alcantarilla sedimentos que cubren parcialmente el radio hidráulico de la alcantarilla y vegetación en el cauce.</p>

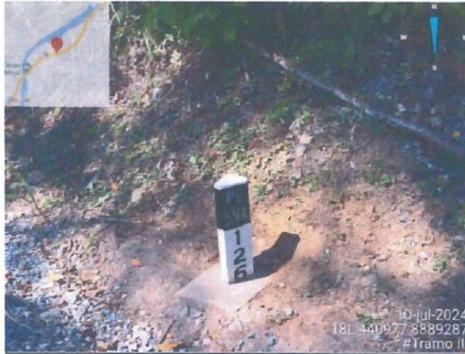
01 En la progresiva Km 126+000, se observa desprendimiento de pintura y falta de limpieza en el hito kilométrico, lado derecho de la vía.

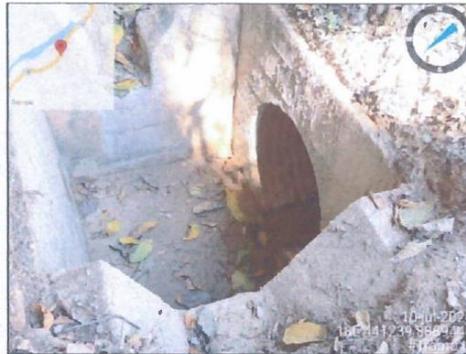
02 En el Km 126+290, se observa en la salida de la alcantarilla presencia de malezas y sedimentos en el cuerpo de la alcantarilla.

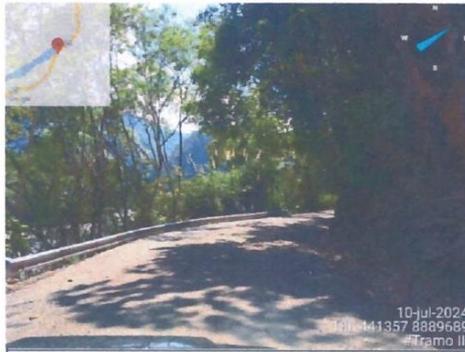
03 En el Km 126+600, se observa desprendimiento de pintura y falta de limpieza en el guardavía, lado izquierdo de la vía.

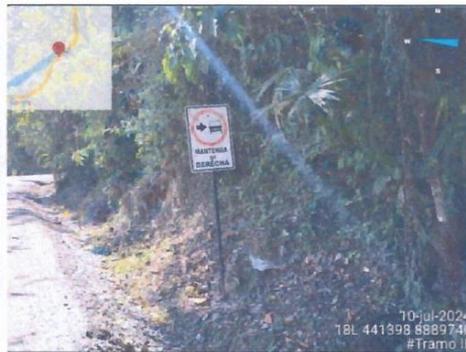
04 En el Km 128+880, se observa la señal reglamentaria con presencia de vegetación, desprendimiento de pintura y falta de limpieza de cartel y soporte, lado derecho de la vía.

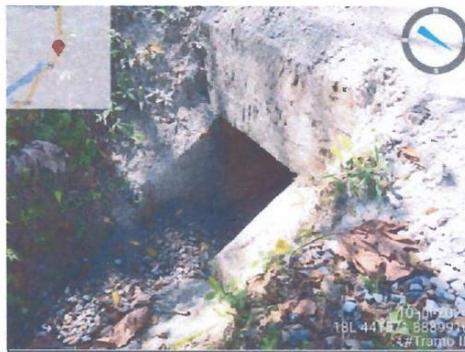
05 En el Km 126+900, se observa en la salida de la alcantarilla presencia de malezas y colmatación por sedimentos en el cuerpo de la alcantarilla.

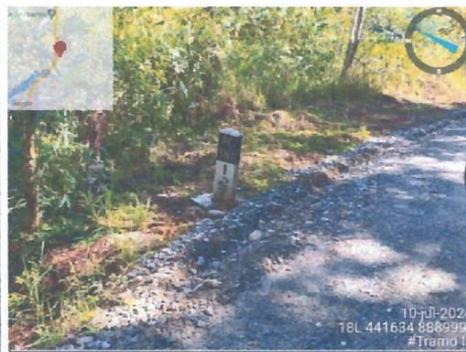
06 En la progresiva Km 127+000, se observa desprendimiento de pintura y falta de limpieza en el hito kilométrico, lado izquierdo de la vía.

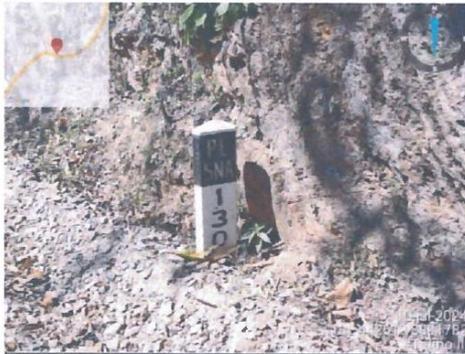
07 En la progresiva Km 130+000, se observa desprendimiento de pintura y falta de limpieza en el hito kilométrico, lado izquierdo de la vía.

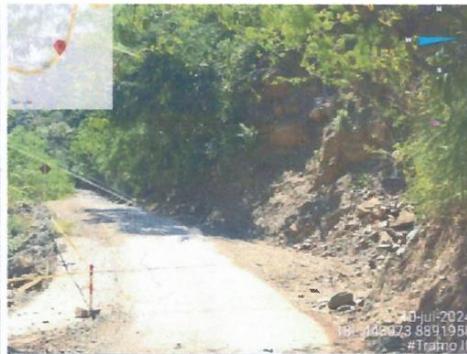
08 En la progresiva Km 131+678, se observa sedimentos sobre el badén.

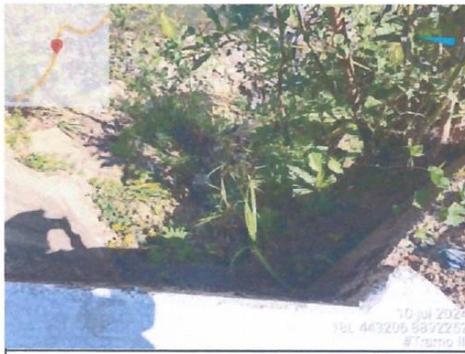
09 En el Km 130+840, se observa en la salida de la alcantarilla presencia de malezas, sedimentos en el cuerpo de la alcantarilla y socavación del emboquillado /

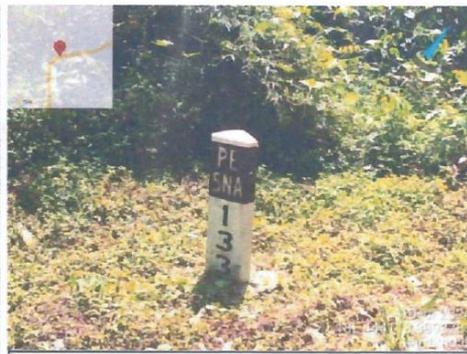
10 En la progresiva Km 133+000, se observa desprendimiento de pintura y falta de limpieza en el hito kilométrico, lado izquierdo de la vía.

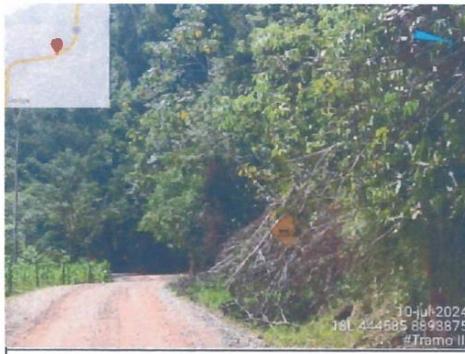
11 En el Km 133+501, se observa la señal reglamentaria con presencia de vegetación y falta de limpieza de cartel y soporte, lado derecho de la vía.

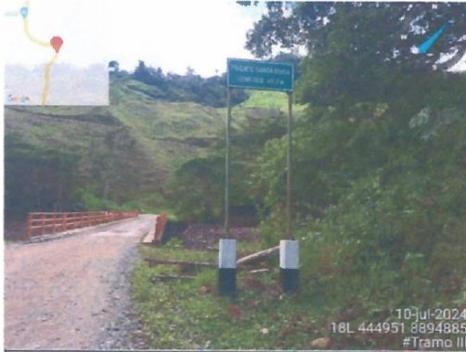
19 En el Km 134+700, se observa la falta de limpieza de la señal informativa, asimismo la presencia de vegetación en el lado derecho de la vía.

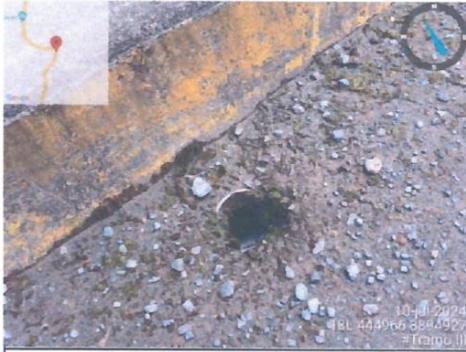
21 En el Km 134+740, se observa al puente Santa Rosa con presencia sedimentos y obstrucción de tubos de drenaje.

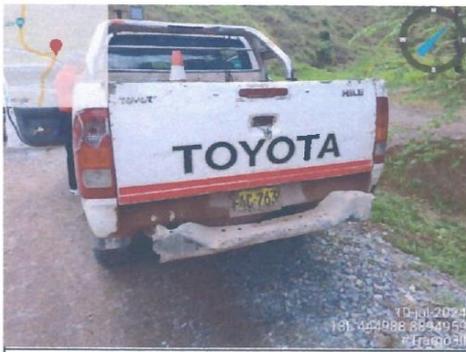
23 En la camioneta blanca marca Toyota Modelo Hilux de Placa F4C-763, no contaba con extintor contra incendios.

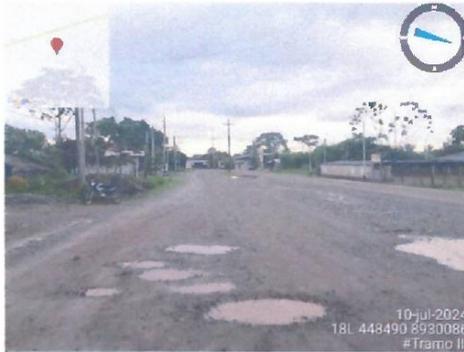
31 En la progresiva Km 181 + 25, se observa vegetación y baches en la calzada.

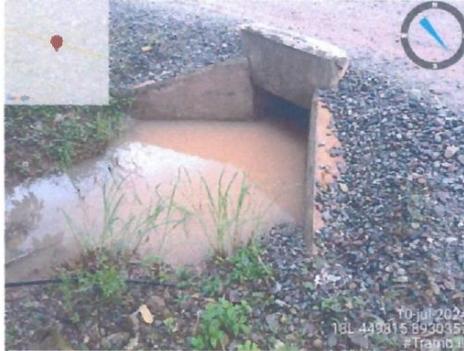
33 En el Km 182 + 585, se observa en el cauce de salida de la alcantarilla presencia de vegetación, residuos sólidos y agua estancada; asimismo, sedimentos en el cuerpo de la alcantarilla.

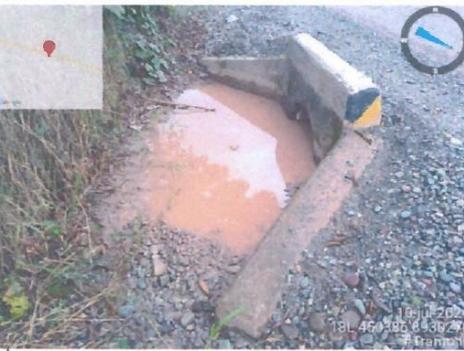
35 En el Km 183 + 160, se observa en el cauce de salida de la alcantarilla presencia de vegetación, residuos sólidos y agua estancada; asimismo, sedimentos en el cuerpo de la alcantarilla.

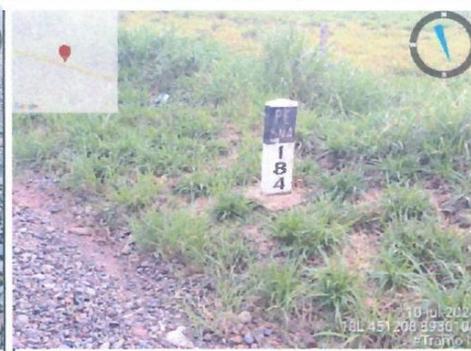
36 En la progresiva Km 184+000, se observa vegetación, falta de limpieza y desprendimiento de pintura en el hito kilométrico, lado derecho de la vía.

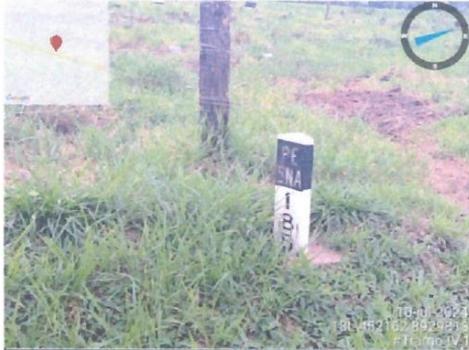
37 En la progresiva Km 185+000, se observa vegetación, falta de limpieza y desprendimiento de pintura en el hito kilométrico, lado izquierdo de la vía.

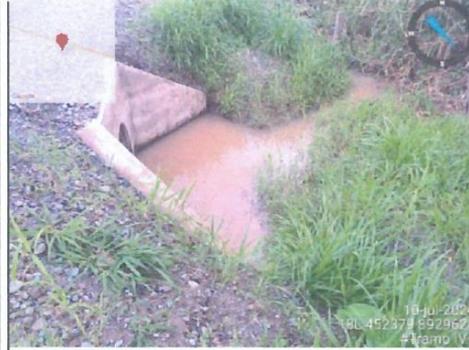
38 En el Km 185 + 293, se observa en el cauce de entrada de la alcantarilla presencia de vegetación, residuos sólidos y agua estancada; asimismo, sedimentos en el cuerpo de la alcantarilla.

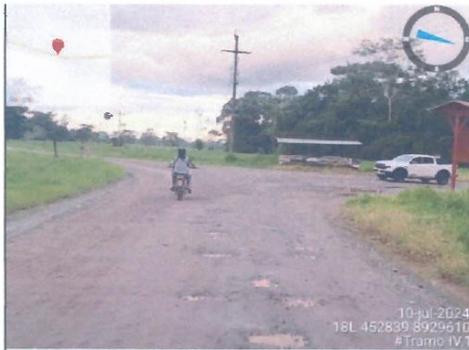
39 En la progresiva Km 185 + 844, se observa vegetación y baches en la calzada.

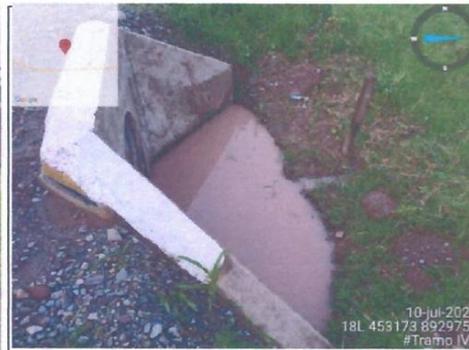
40 En el Km 186 + 117, se observa en el cauce de ingreso de la alcantarilla presencia de vegetación, residuos sólidos y agua estancada; asimismo, sedimentos en el cuerpo de la alcantarilla.

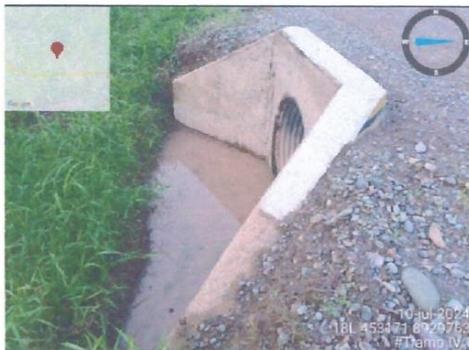
41 En el Km 186 + 117, se observa en el cauce de salida de la alcantarilla presencia de vegetación, residuos sólidos y agua estancada; asimismo, sedimentos en el cuerpo de la alcantarilla.

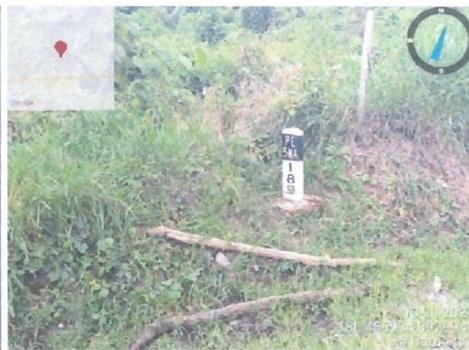
42 En la progresiva Km 189+000, se observa vegetación, falta de limpieza y desprendimiento de pintura en el hito kilométrico, lado izquierdo de la vía.

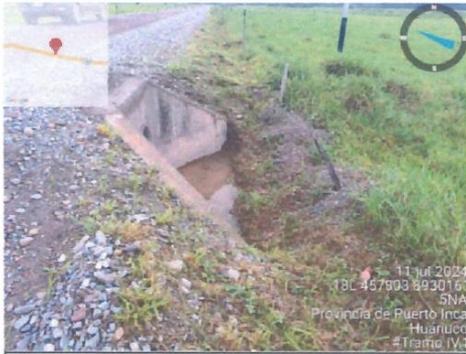
43 En el Km 190 + 914, se observa en el cauce de ingreso de la alcantarilla presencia de vegetación, residuos sólidos y agua estancada; asimismo, sedimentos en el cuerpo de la alcantarilla.

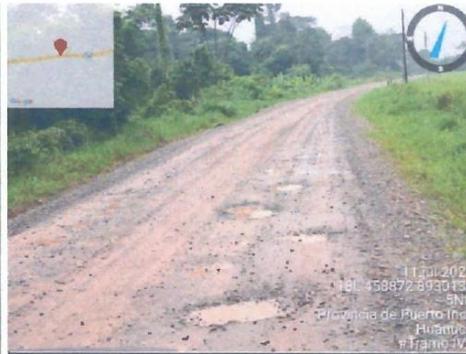
44 En la progresiva Km 192 + 000, se observa vegetación y baches en la calzada.

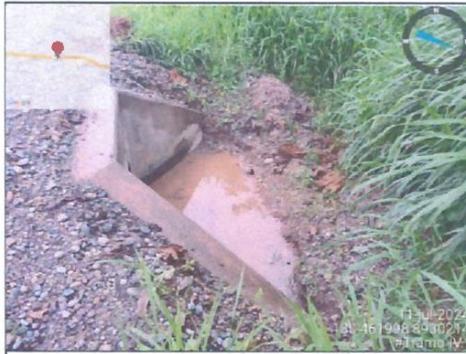
45 En el Km 195 + 360, se observa en el cauce de ingreso de la alcantarilla presencia de vegetación, residuos sólidos y agua estancada; asimismo, sedimentos en el cuerpo de la alcantarilla.

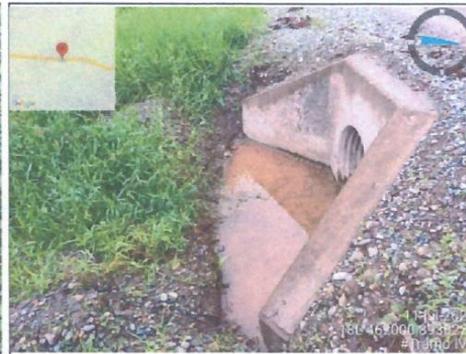
46 En el Km 195 + 360, se observa en el cauce de salida de la alcantarilla presencia de vegetación, residuos sólidos y agua estancada; asimismo, sedimentos en el cuerpo de la alcantarilla.

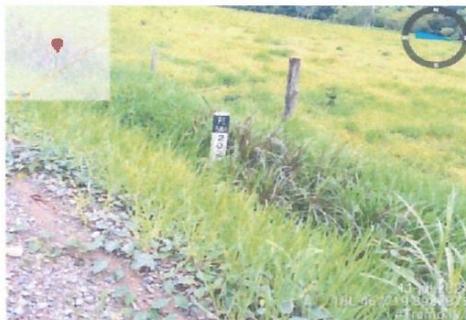
47 En la progresiva Km 202+000, se observa vegetación, falta de limpieza y desprendimiento de pintura en el hito kilométrico, lado izquierdo de la vía.

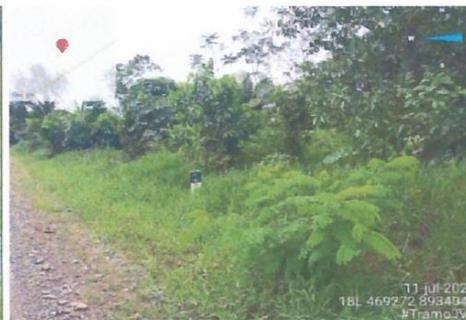
48 En la progresiva Km 203+000, se observa vegetación, falta de limpieza y desprendimiento de pintura en el hito kilométrico, lado izquierdo de la vía.

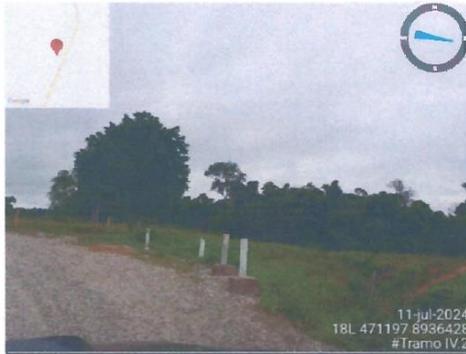
53 En la progresiva Km 207 + 440, se observa desprendimiento de pintura y delineador incompleto en el lado izquierdo de la vía.

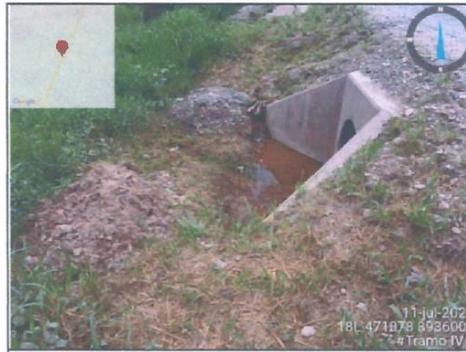
55 En el Km 207 + 10, se observa en el cauce de salida de la alcantarilla presencia de vegetación, residuos sólidos y agua estancada; asimismo, sedimentos en el cuerpo de la alcantarilla.

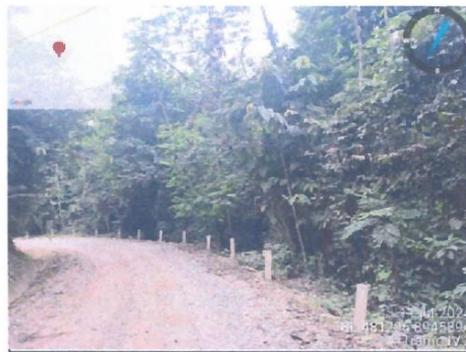
57 En la progresiva Km 226 + 630, se observa desprendimiento de pintura y delineador incompleto en el lado izquierdo de la vía.

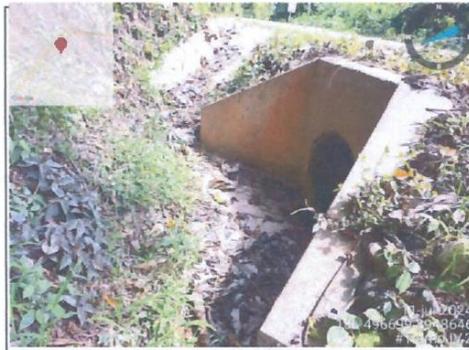
61 En el Km 244 + 696, se observa en el cauce de salida de la alcantarilla presencia de vegetación, residuos sólidos y agua estancada; asimismo, sedimentos en el cuerpo de la alcantarilla.

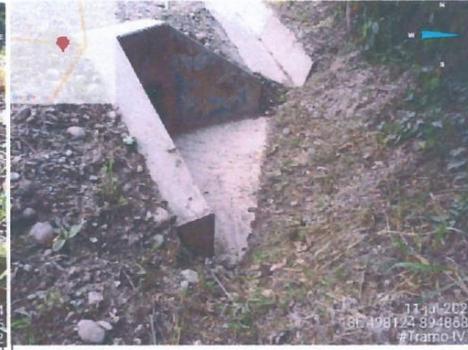
62 En el Km 246 + 731, se observa en el cauce de ingreso de la alcantarilla falta de pintura sedimentos en el cuerpo de la alcantarilla.

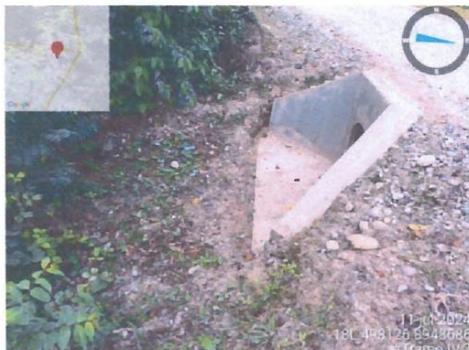
63 En el Km 246 + 731, se observa en el cauce de salida de la alcantarilla falta de pintura sedimentos en el cuerpo de la alcantarilla.

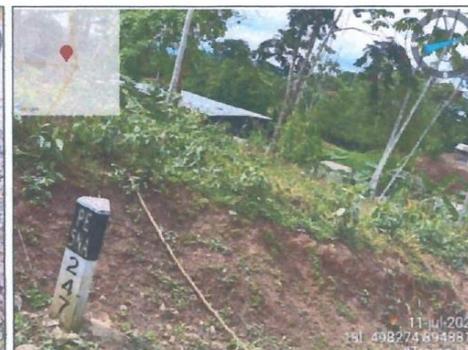
64 En la progresiva Km 247+000, se observa vegetación, falta de limpieza y desprendimiento de pintura en el hito kilométrico, lado izquierdo de la vía.
